STABILISATION DES PAROIS ROCHEUSES LE LONG DES ROUTES EN WALLONIE

<p>FUNCKEN Luc Ingénieur civil des Mines S.P.W. Mobilité Infrastructures, Direction de la Géotechnique Adresse : Rue Côte d'Or, 253 à 4000 LIEGE Tél. : 0475/75.48.02 Email : luc.funcken@spw.wallonie.be</p>
---	--

<p>DELVOIE Simon Géologue S.P.W. Mobilité Infrastructures, Direction de la Géotechnique Adresse : Rue Côte d'Or, 253 à 4000 LIEGE Tél. : 0479/86.73.10 Email : simon.delvoie@spw.wallonie.be</p>

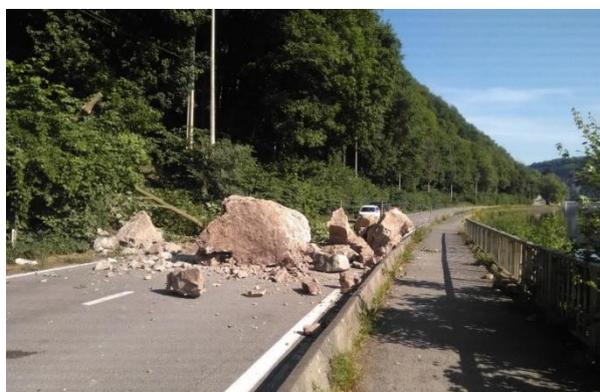
Figure 1. Effondrements rocheux survenus en 2017 sur la N96 à Anhée.

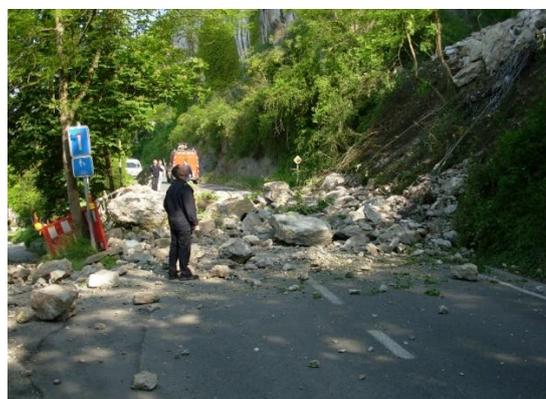
Figure 2. Effondrements rocheux survenus en 2008 sur la N647 à Lustin.

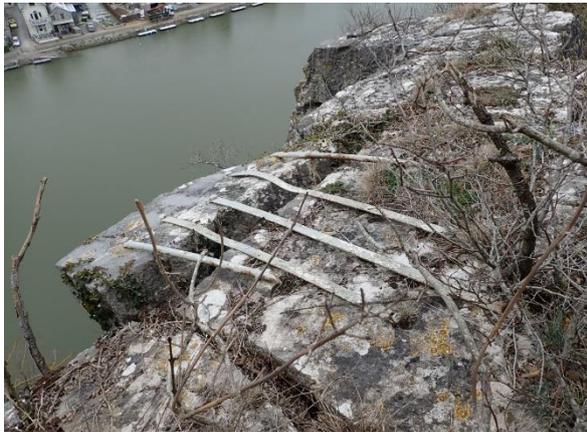
D'anciens dispositifs de confortements sont régulièrement observés lors d'inspections de rochers réalisées par la Direction de la Géotechnique. La plupart du temps, ces dispositifs sont trop légers, vétustes et endommagés (Figures 3 et 4).

Figure 3. Anciennes barres d'ancrage sur les Rochers de Frêne, le long de la N647 à Lustin.

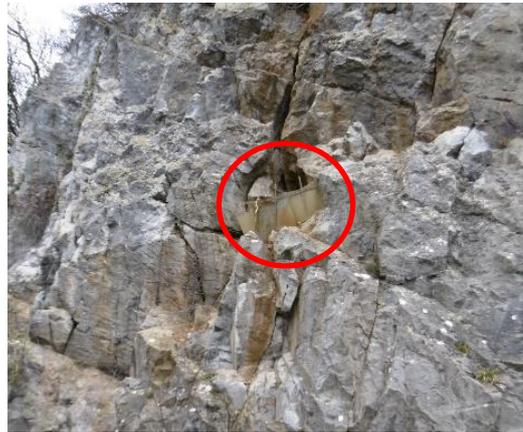
Figure 4. Anciennes plaques métalliques fixées par des ancrages verticaux, le long de la N947 à Godinne.

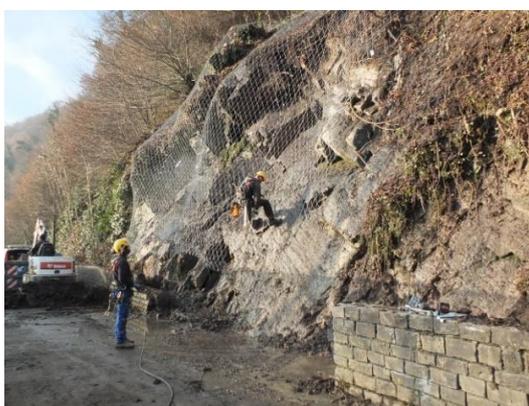
Figure 13. Effondrement d'une strate rocheuse : Filet plaqué ancré.

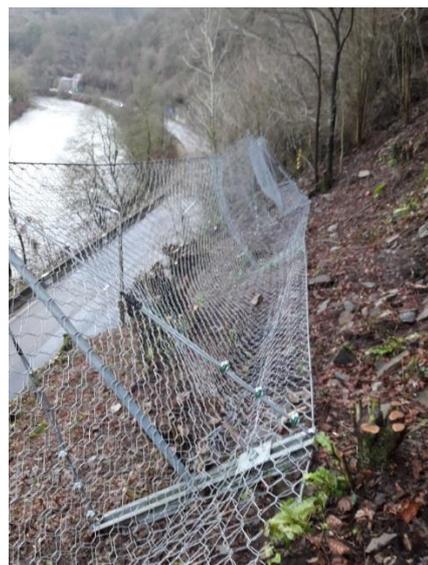
Figure 14. Chutes de blocs venant du versant : Ecran pare-blocs 50 kJ.

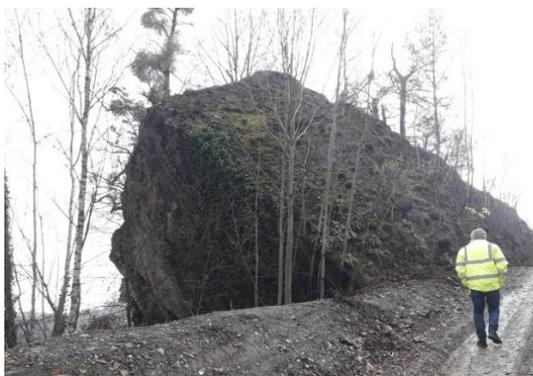
En contre-haut de la N633, un éperon rocheux décamétrique, résiduel d'une ancienne carrière, présentait un degré de stabilité inquiétant. Une fissure ouverte a été instrumentée et le suivi topographique réalisé a permis de démontrer l'absence de mouvement. Un écran déflecteur sera installé en contre-bas pour se prémunir de blocs instables issus du versant.

Figure 15. Eperon rocheux en contre-haut de la N633.

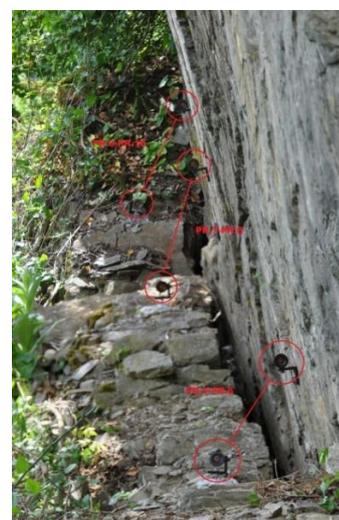
Figure 16. Fissure instrumentée.

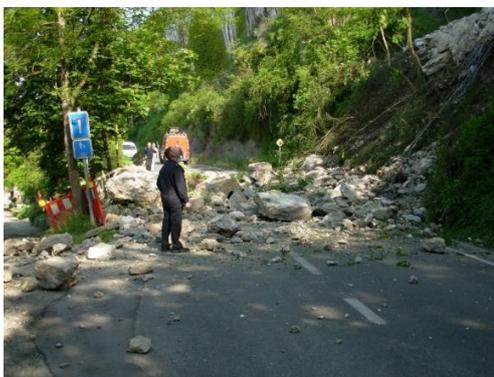
Des chutes de masses rocheuses sur la N647 ont fréquemment lieu. L'événement le plus spectaculaire de ces 20 dernières années s'est produit en 2008, au cours duquel une importante strate rocheuse de plusieurs dizaines de m³ s'est déstabilisée de la paroi, condamnant ce tronçon de route pendant plusieurs jours.

Figure 19. Effondrement d'une strate rocheuse sur la N647 en 2008.

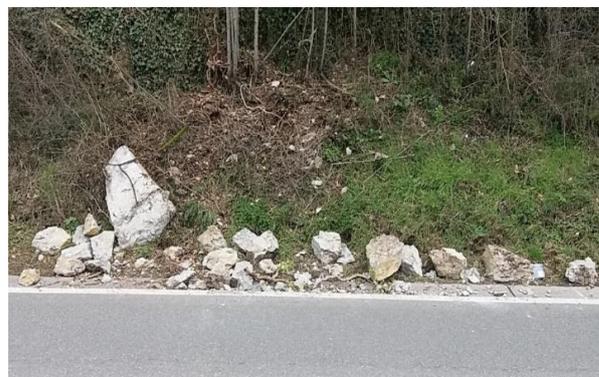
Plus récemment, début 2018, plusieurs blocs rocheux décimétriques à pluridécimétriques se sont désolidarisés de la paroi et se sont immobilisés sur la route en contrebas.

Figure 20. Chutes de blocs rocheux sur la N647 en 2018.

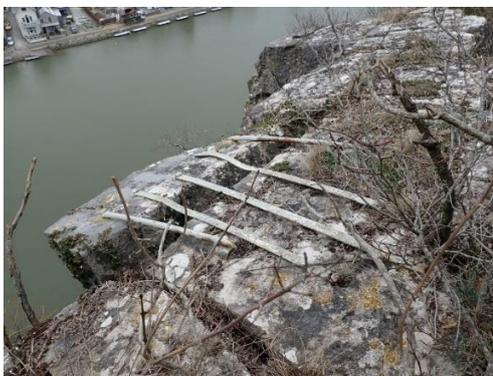
La phase 2 des travaux concerne la partie sommitale des Rochers de Frêne. Les observations réalisées renseignent la présence d'un massif rocheux très fracturé, ainsi que d'anciens dispositifs de confortement relativement précaires. Des habitations sont également présentes en contrebas de la paroi rocheuse.

Figure 22. Anciens dispositifs de confortement (barres d'ancrage) observés sur la partie sommitale des Rochers de Frêne.

Un filet plaqué et ancré dans le massif rocheux a été préconisé dans cette zone de la paroi, afin de maintenir en place les blocs rocheux instables. Vu la difficulté d'accès au sommet de la paroi, le matériel de confortement a été acheminé par hélicoptage.

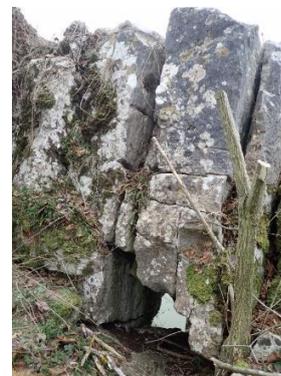
Figure 23. Partie sommitale des Rochers de Frêne très fracturée.

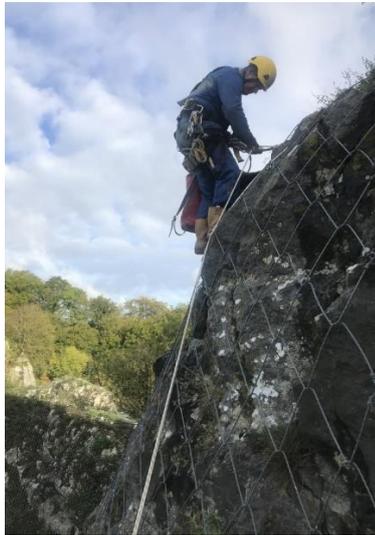
Figure 24. Pose d'un filet plaqué et ancré dans le massif rocheux.

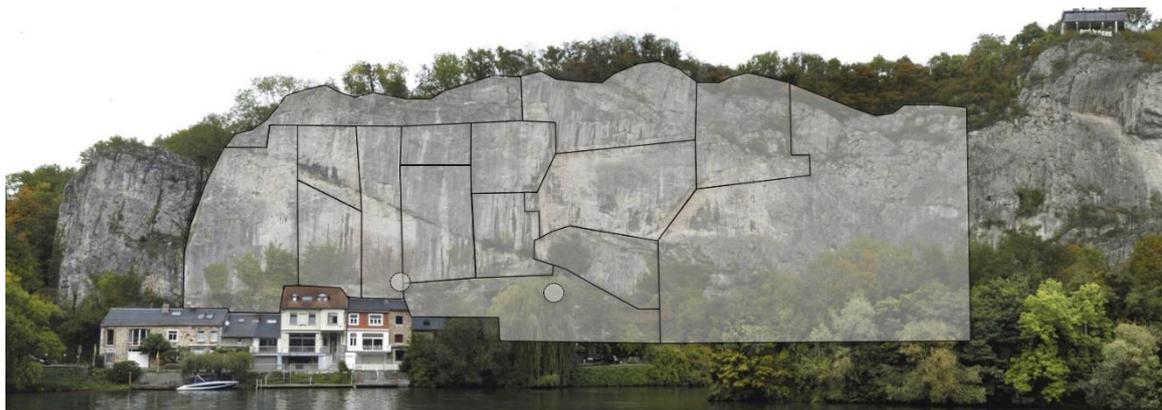
Les observations ont permis de réaliser un zonage de la paroi rocheuse. La problématique d'instabilités de masses rocheuses est considérée comme étant identique au sein d'une même zone définie. Ainsi, 17 zones sont définies sur l'ensemble de la superficie de la paroi investiguée. Pour se prémunir de projections de blocs rocheux sur la route en contrebas, 5 catégories (ou types) de confortement sont proposées.

Figure 26. Zonage de la paroi rocheuse en 17 zones distinctes (phase 3).

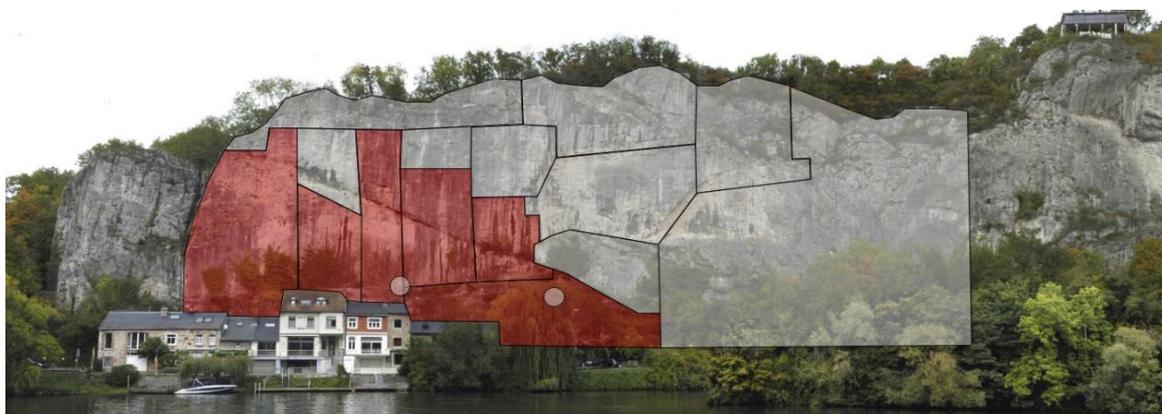
Figure 27. Zones concernées par le confortement de catégorie 1 (grillage pendant).

La catégorie 1 concerne des zones présentant des blocs rocheux instables d'une masse maximale relativement limitée, correspondant à des blocs pluridécimétriques. Ces zones pourront être confortées au moyen d'un grillage pendant.

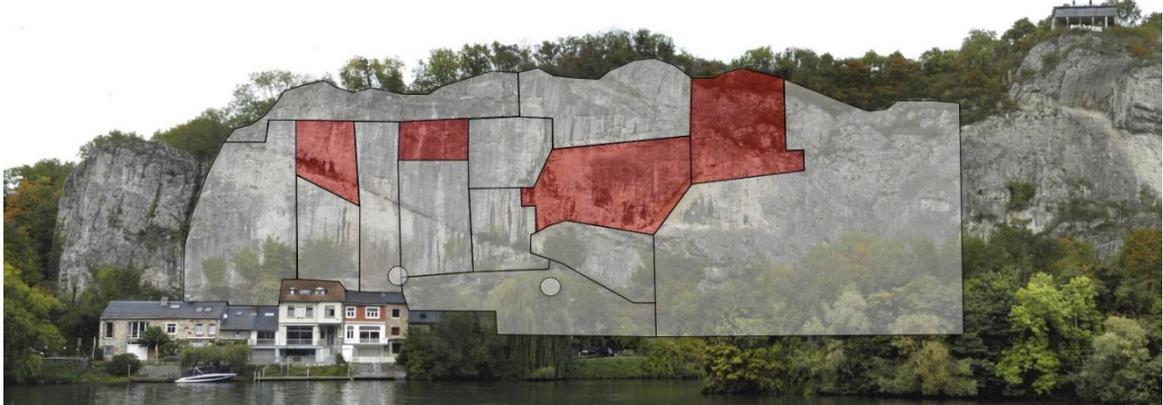
Figure 28. Zones concernées par le confortement de catégorie 2 (filet plaqué et ancré de résistance intermédiaire).

La catégorie 2 nécessite la pose d'un filet plaqué et ancré dans le massif rocheux, de résistance intermédiaire.

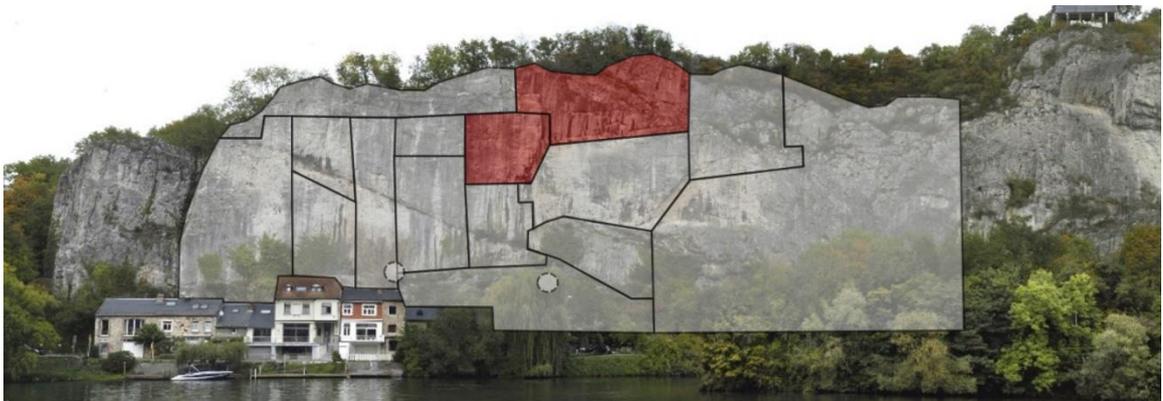
Figure 29. Zones concernées par le confortement de catégorie 3 (filet plaqué et ancré de résistance élevée).

En raison de la taille importante de certains blocs rocheux, potentiellement instables, les zones situées dans la catégorie 3 devront être confortées au moyen d'un filet plaqué et ancré dans le massif rocheux, de résistance élevée. En outre, une strate rocheuse d'une masse estimée à près de 1.000 tonnes devra être ancrée dans le massif rocheux.

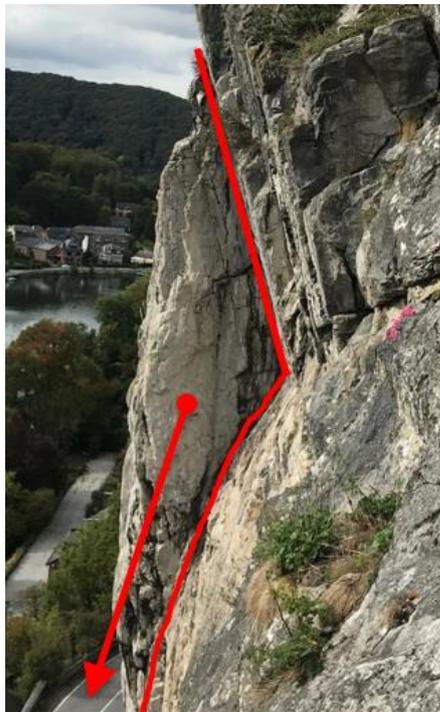
Figure 30. Importante strate rocheuse instable, d'une masse estimée à 1.000 tonnes.

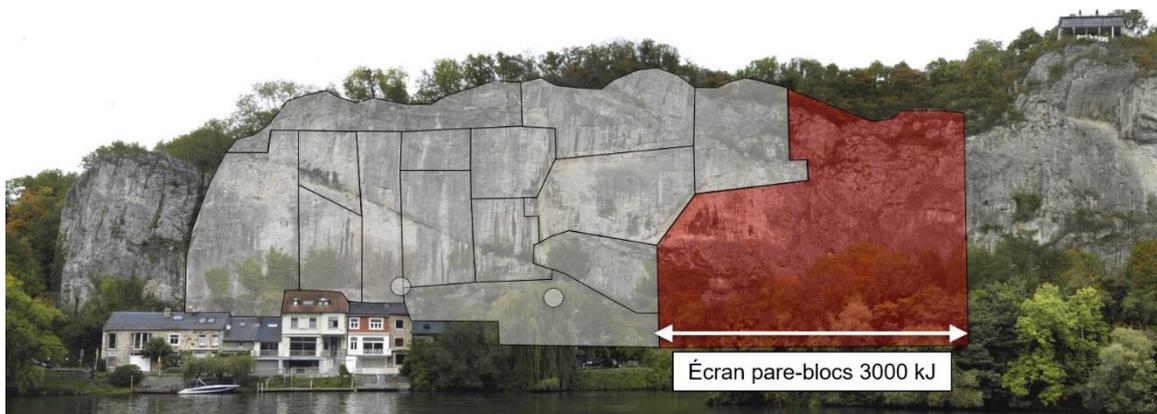
Figure 31. Zone concernée par la pose d'un écran pare-blocs (catégorie 4).

La partie amont de la paroi investiguée s'éloigne de la N647, laissant une place suffisante pour la pose d'un écran pare-blocs sur le versant en pied de la paroi. Cette zone est reprise dans la catégorie 4 des types de confortement à appliquer sur la paroi.

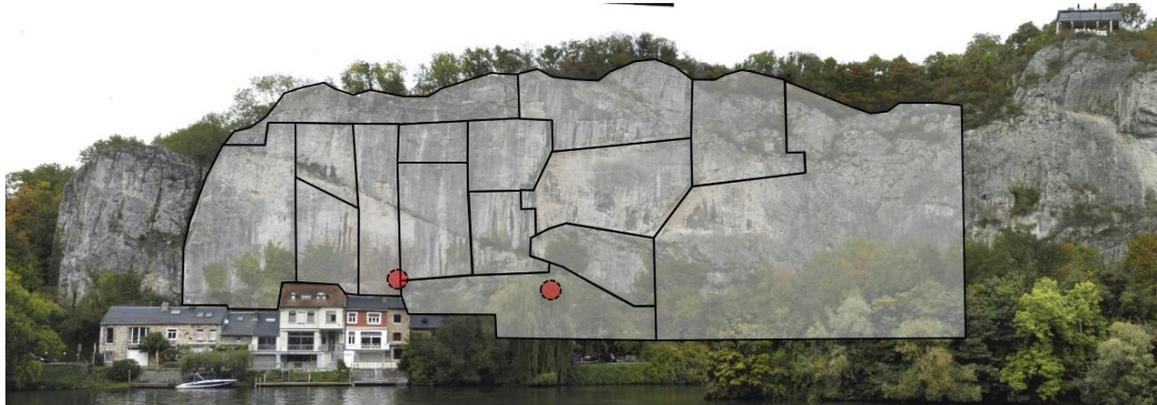
Figure 32. Présence de deux blocs rocheux métriques en contre-haut de la N647.

Deux blocs rocheux de près d'1 m³ chacun, reposent en contre-haut de la N647, au pied de la partie verticale de la paroi. L'un de ces blocs devra être ancré sur place et l'autre devra être évacué. Ils font l'objet de la catégorie 5.

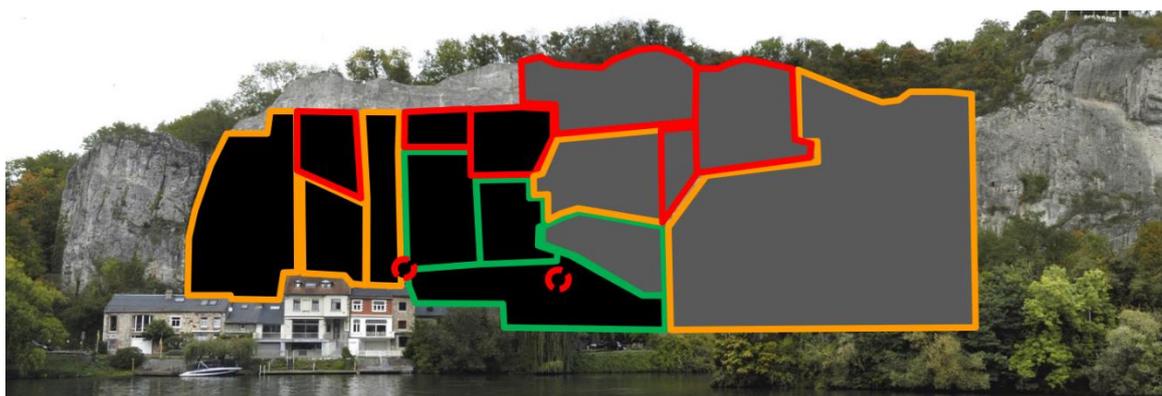
Trois niveaux de priorité ont ainsi été définis ; le niveau de priorité 1 étant supérieur aux niveaux de priorité 2 et 3. Chacun de ces niveaux de priorité est également subdivisé en deux catégories (a et b) pour prendre en compte la présence d'habitations en contrebas. Dans cette logique, le niveau de priorité 1a (avec présence d'habitation en contrebas) est plus grand que le niveau de priorité 1b (absence d'habitation en contrebas).

Figure 33. Attribution d'un niveau de priorité à chacune des zones de la paroi investiguée.
