STABILISATION DES PAROIS ROCHEUSES LE LONG DES ROUTES EN WALLONIE

<p>FUNCKEN Luc Ingénieur civil des Mines S.P.W. Mobilité Infrastructures, Direction de la Géotechnique Adresse : Rue Côte d'Or, 253 à 4000 LIEGE Tél. : 0475/75.48.02 Email : luc.funcken@spw.wallonie.be</p>
---	--

<p>DELVOIE Simon Géologue S.P.W. Mobilité Infrastructures, Direction de la Géotechnique Adresse : Rue Côte d'Or, 253 à 4000 LIEGE Tél. : 0479/86.73.10 Email : simon.delvoie@spw.wallonie.be</p>

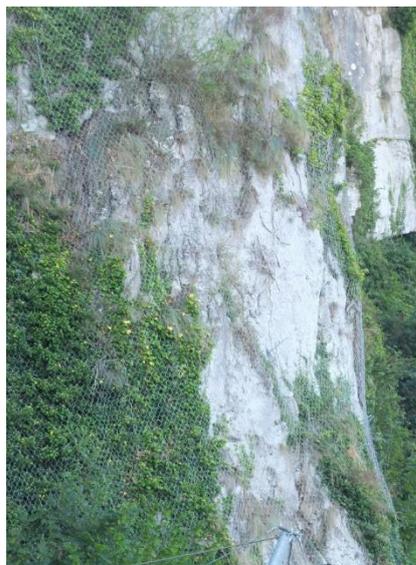
Figure 5. Grillage double torsion posé sur la paroi de Thon (Andenne)

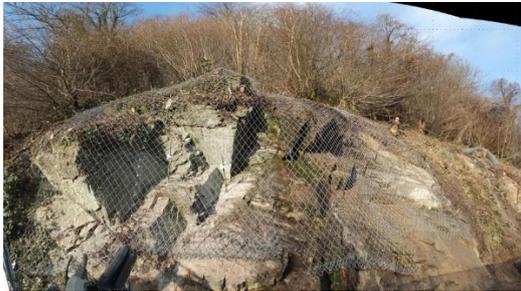
Figure 6. Filet plaqué et ancré.

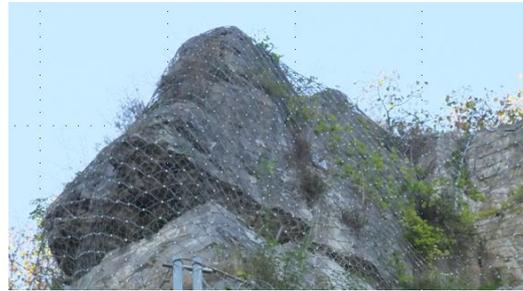
Figure 7. Filet plaqué et ancré.

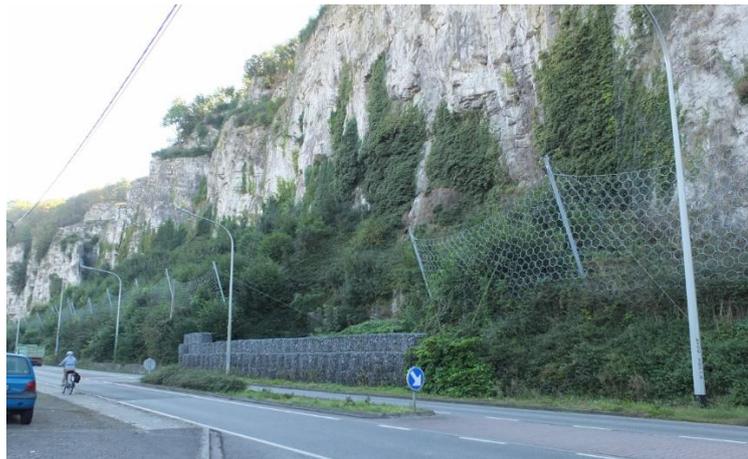
Figure 8. Filet pare-blocs dimensionné pour résister à une énergie de 3.000 kJ et merlon de gabions (partie centrale de la figure) posés le long de la N90 à Thon (Andenne).

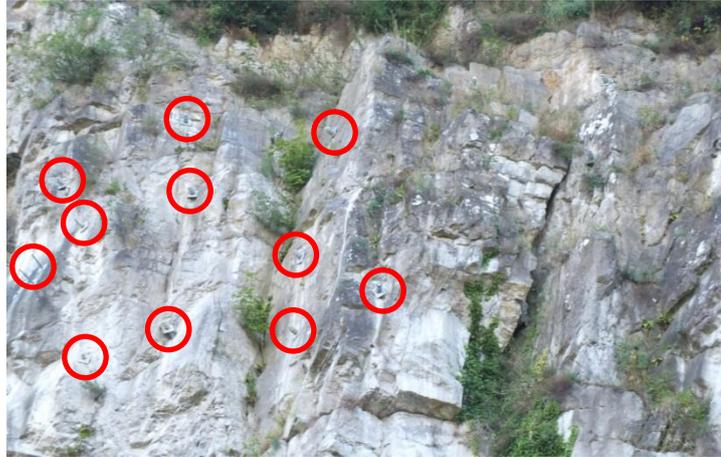
Figure 9. Ancrages passifs ponctuels le long de la N90 à Thon (Andenne).

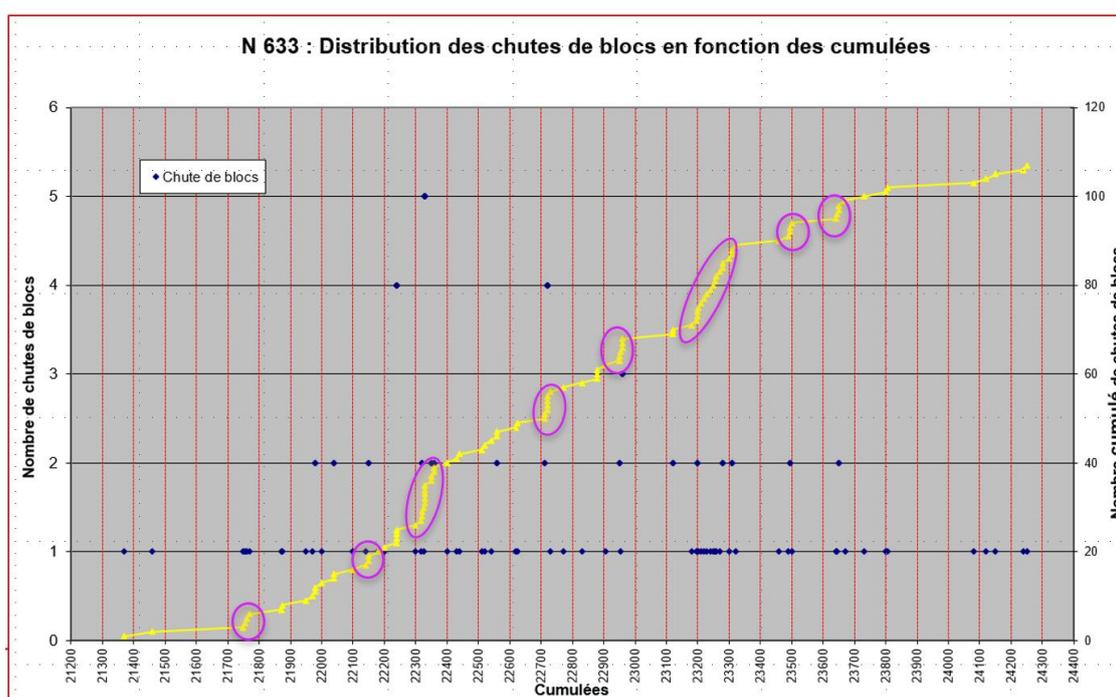
À titre d'exemple, le relevé de la fréquence des chutes de blocs en fonction des bornes kilométriques (BK), permet de cerner les zones à risques.

Figure 12. Distribution des chutes de blocs en fonction des cumulées.

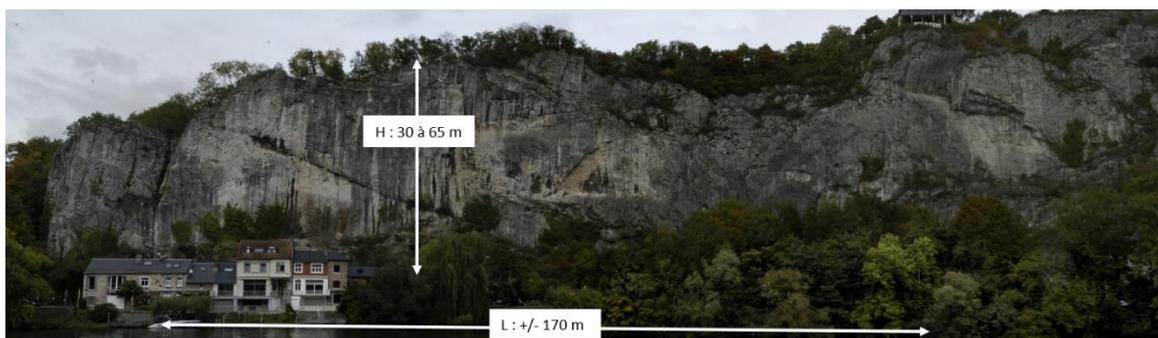
Les Rochers de Frêne se situent en rive droite de la Meuse, le long de la N647 à Lustin. Ils représentent un massif rocheux d'une hauteur variant entre 30 et 65 m et d'une longueur de près de 170 m.

Figure 17. Vue générale des Rochers de Frêne situés en bordure de la N647 à Lustin.

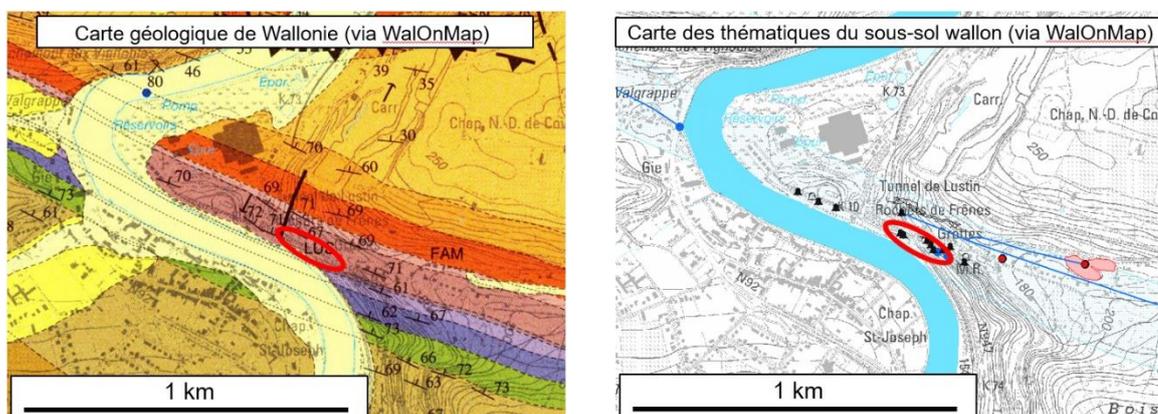
D'un point de vue géologique, les Rochers de Frêne sont constitués de calcaires stratifiés et massifs appartenant à la Formation de Lustin (LUS, Frasnien, Dévonien supérieur, PALÉOZOÏQUE). La carte des thématiques du sous-sol wallon renseigne la présence de nombreux phénomènes karstiques (cavités, réseaux karstiques, résurgences) au droit du site.

Figure 18 . À gauche, extrait de la carte géologique de Wallonie. À droite, un extrait de la carte des thématiques du sous-sol de Wallonie. Ces données sont issues du Géoportail de Wallonie (WalOnMap). Les Rochers de Frêne sont localisés au droit de l'ellipse.

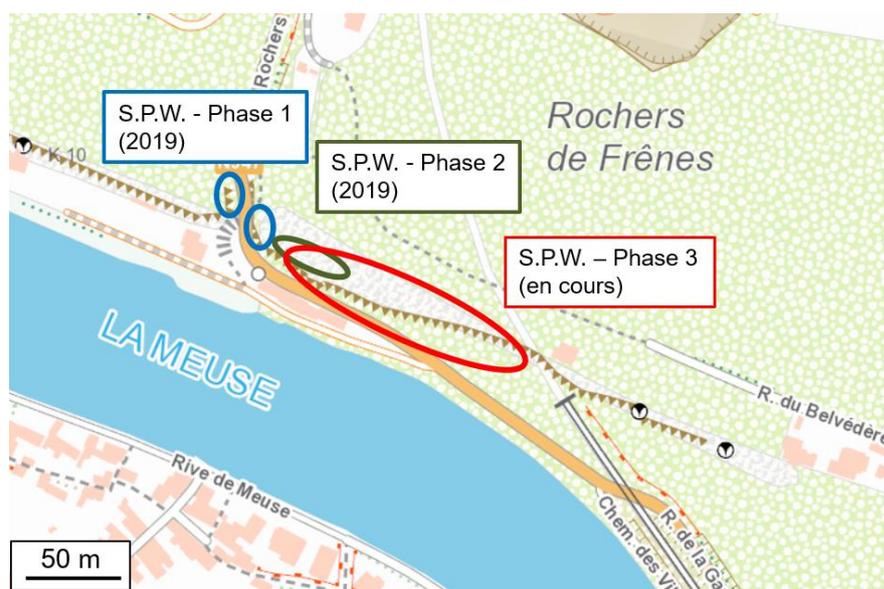
La figure 21 indique la localisation des parties de la paroi ayant fait l'objet de confortement, ainsi que la chronologie des travaux.

Figure 21. Phasage des travaux de confortement des Rochers de Frêne le long de la N647 à Lustin. Fond de plan IGN.

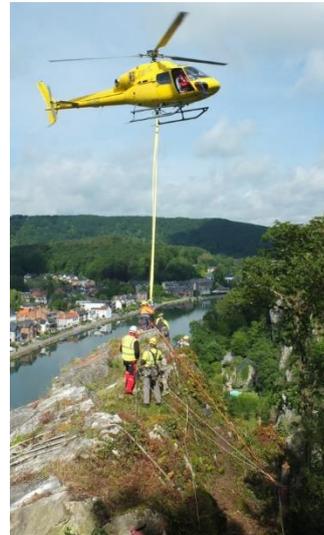
Figure 25. Acheminement du matériel de confortement par hélicoptage.

Un filet plaqué et ancré dans le massif rocheux a été préconisé dans cette zone de la paroi, afin de maintenir en place les blocs rocheux instables. Vu la difficulté d'accès au sommet de la paroi, le matériel de confortement a été acheminé par hélicoptage.
