LA RENOVATION DU PONT DES HOLLANDAIS A LA CITADELLE DE NAMUR

Journée d'information sur la gestion des ouvrages d'art

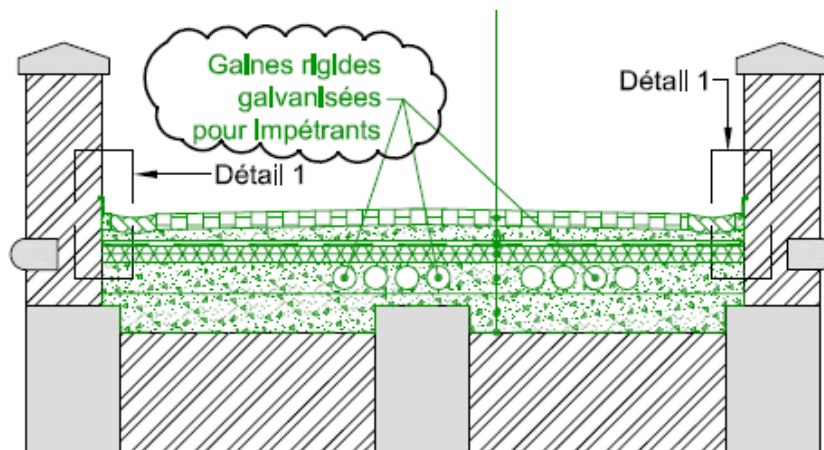
- en partie supérieure,
 - Démontage de la partie supérieure jusqu'à la voûte et démolition par sciage et décaissement de la dalle béton en contact direct avec la voûte ;
 - Intégration de divers impétrants (eau, électricité, communication, ...) et remplacement du complexe étanchéité-revêtement afin de garantir une étanchéité performante et ainsi empêcher l'arrivée d'eau dans la structure en maçonnerie, responsable des dégradations majeures observées ;

- en partie inférieure,
 - Réhabilitation des maçonneries de pierres de taille et de moellons avec des matériaux respectant cet élément du Patrimoine Wallon.
 - Consolidation de ces massifs en maçonnerie par injection au coulis de chaux, l'objectif étant de venir renforcer les piédroits déformés en les injectant de manière gravitaire, des fondations jusqu'au niveau repris sur les plans d'exécution, c'est-à-dire une hauteur approximative de 7m par rapport à la route inférieure.
